## 燕・弥彦総合事務組合 ごみ焼却場における事故の状況と 復旧見込み等について

9 月 5 日に発生しました燕・弥彦総合事務組合ごみ焼却場の事故（同日公表済）の状況と復旧見込み、ごみ処理体制等をお知らせします。

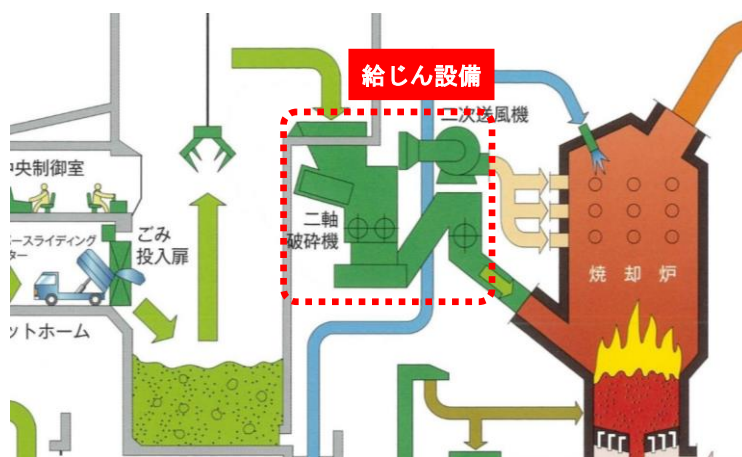
〔施設概要図の一部〕

- 1.発 生 日 時：9 月 5 日（木）午前 7 時頃
- 2.場 所：燕・弥彦総合事務組合 環境センター（燕市吉田吉栄 777）
- 3.被 害 状 況：流動床炉 1 系給じん設備の損傷

- 4.原 因：警察・消防の調査では、原因の特定には至りませんでした。
- 5.復 旧 見 込 み：①令和 7 年 3 月末を目途とします。（約 6 カ月）  
②粉じん爆発の可能性も考えられることから、復旧にあたり、噴霧器や静電気除去装置などの設置を検討します。
- 6.ごみ処理体制：①近隣自治体（新潟市、長岡市、三条市）のご協力と現有施設をフルとフルの徹底 稼働することにより、ごみ収集はこれまで通り行います。  
②地域住民へのごみの減量化とごみ出しルールの周知徹底を図ります。
